## **LEIPOMORAKENNUKSEN KÄYTTÖTARKOITUKSEN MUUTOS**

- mahdollisuudet ja rajoitukset

Opinnäytetyö  
Kajaanin ammattikorkeakoulu  
Tekniikan ja liikenteen ala  
Rakennus- ja yhdyskuntatekniikka  
17.4.2014

## RAKENNUSTEKNINEN KUNTOARVIO

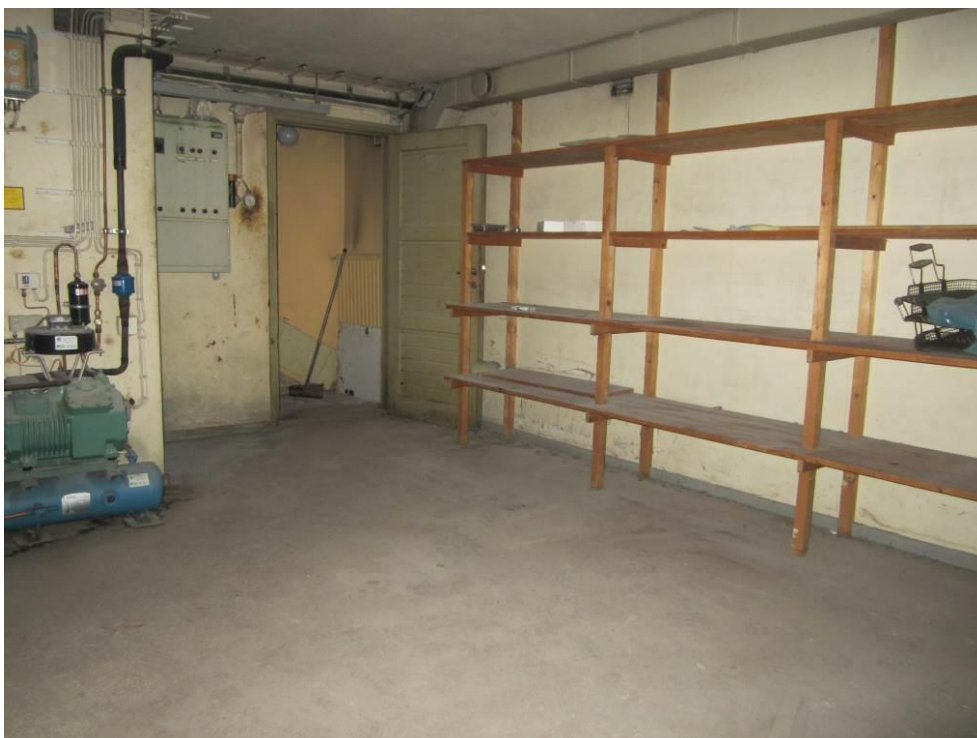
**Kuva 30.** Kellaritilat siistikuntoiset.

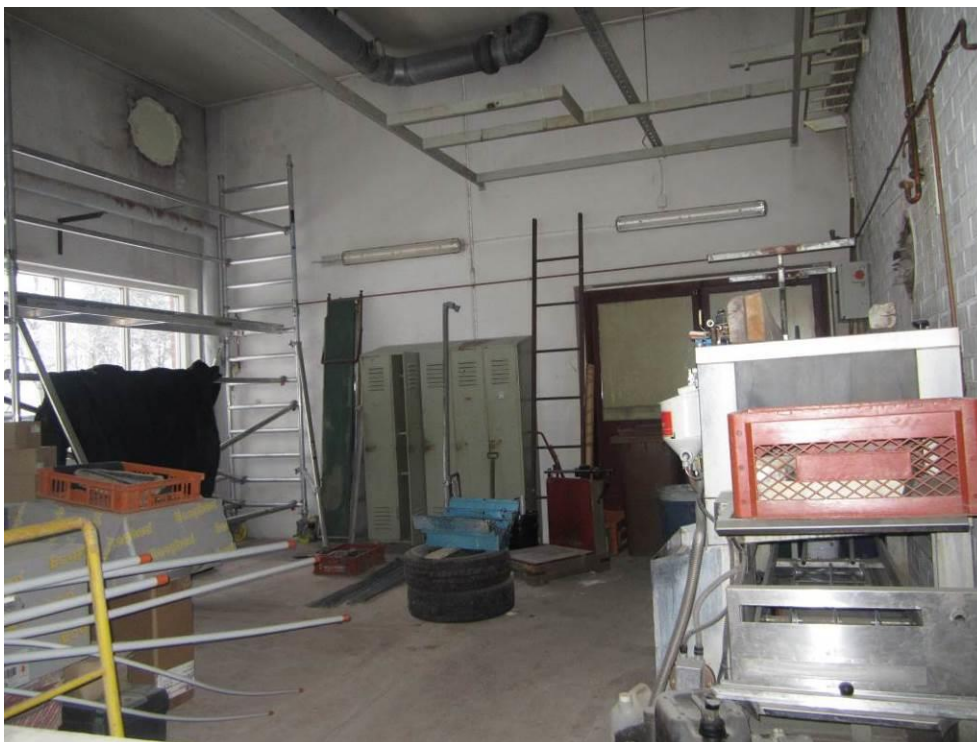
**Kuva 31.** Kiertoarinauunihallin pinnat ovat siistikuntoiset. Tukittu läpivienti kuvassa vasemmassa yläkulmassa.

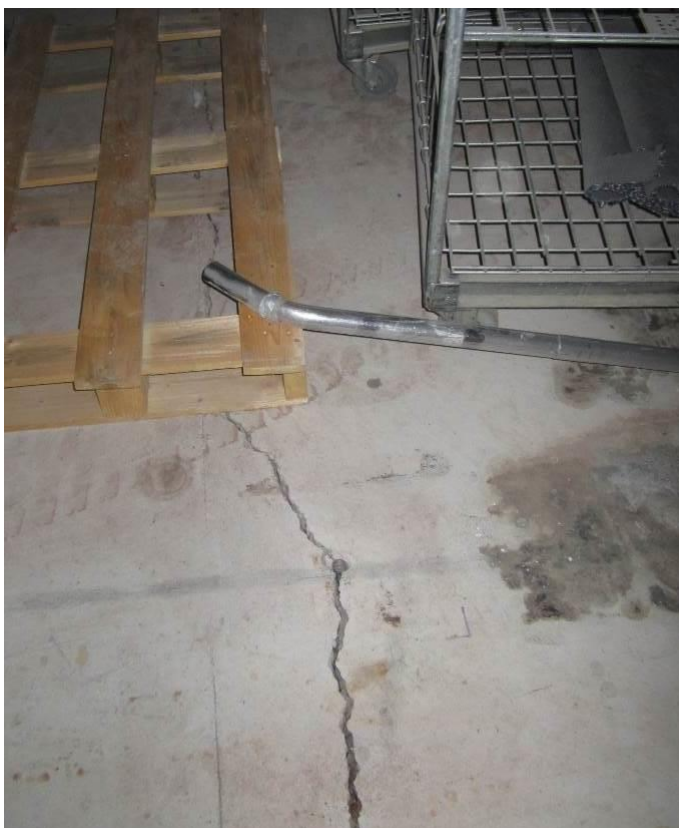
Lattia on akryylipinnoitteinen betonilattia. Pituussuunnassa noin puolessa välissä tilaa lattiassa on leveydeltään noin 10 mm halkeama. Sen syntyä ei arvioinnissa selvinnyt. Lattia on pinnaltaan hyväkuntoinen. **Kuva 32.**

**Kuva 32.** Kiertoarinauunihallin lattian halkeama.

*Lattian halkeaman paikkaus. KL 2.*

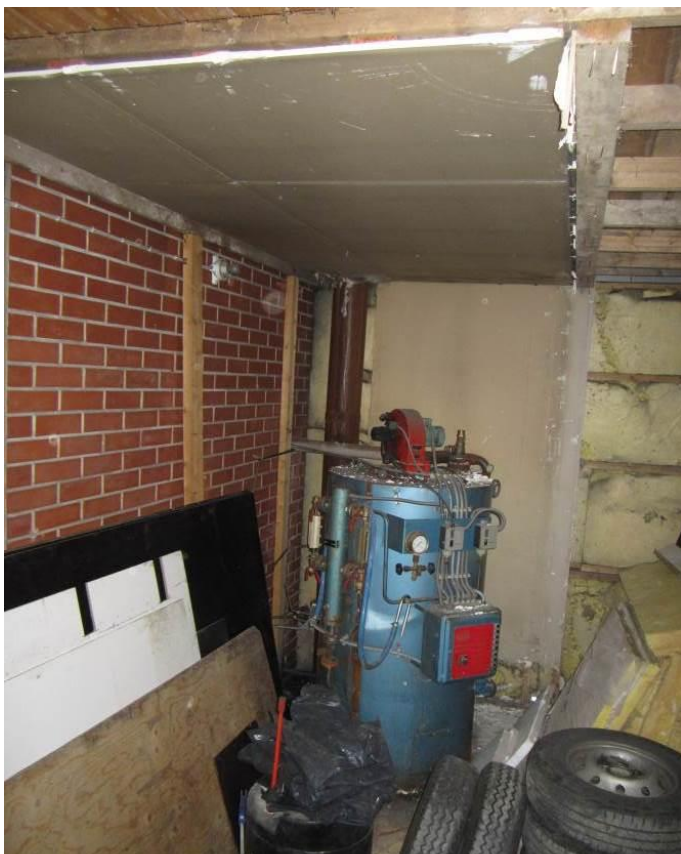
**Kuva 33.** Laatikkovaraston yleisilmettä.
